# bijlage

## Luchtmetingen nabij kleine gaslekken tijdens reparaties.

| Ons kenmerk | 130/2019 DMG/BL/PO |

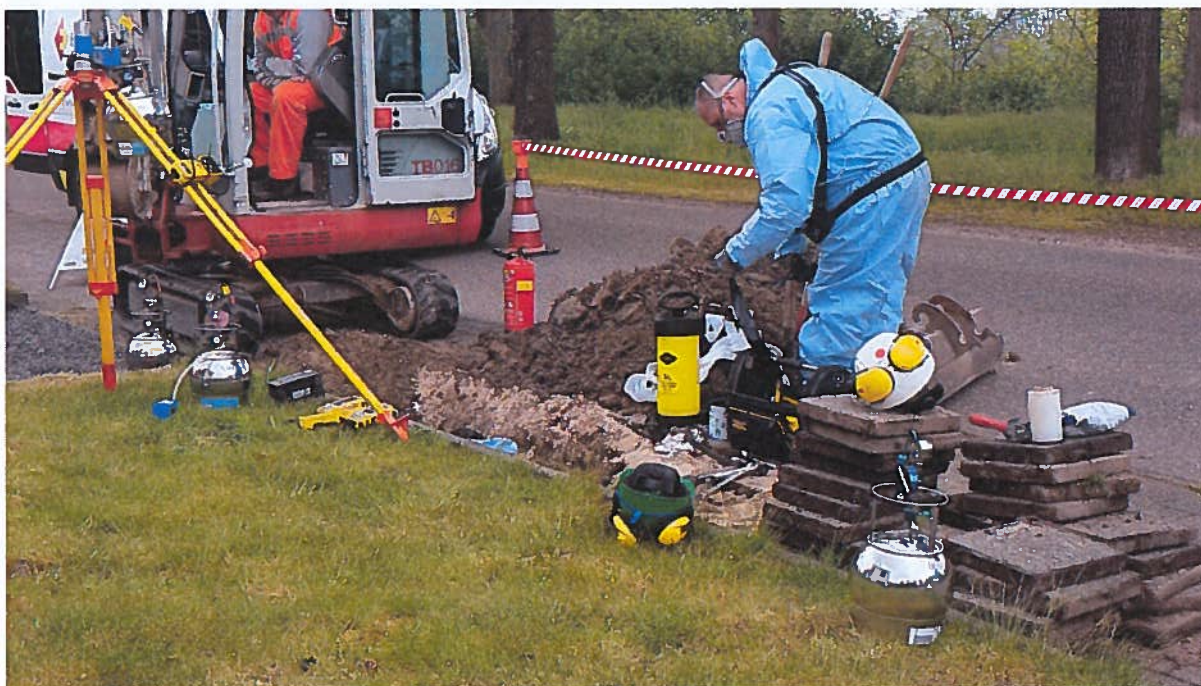
Foto locatie :

De reparatie van dag 30 april in Elsloo betrof een leiding op ongeveer 80-90cm diepte. De tegels zijn van de stoep gehaald en met een graafmachine en scheppen is de gasleiding vrijgemaakt. Met een zeepachtige vloeistof is de locatie van het lek bepaald. Met een primer (Densolen HT Primer) is de leiding voorbereid en met een wikkelband is de kleine lekkage gedicht. Daarna is er een versteviging om de buis gemaakt.

De hele reparatie heeft minder dan twee uur tijd in beslag genomen. Het weer was bewolkt, ongeveer 13°C met een zwakke noordwestenwind.

##### Locatie 1

Grootte gegraven oppervlakte : ca 200-70 cm  
Meteo : bewolkt wind zwak tot matig, 13 °C

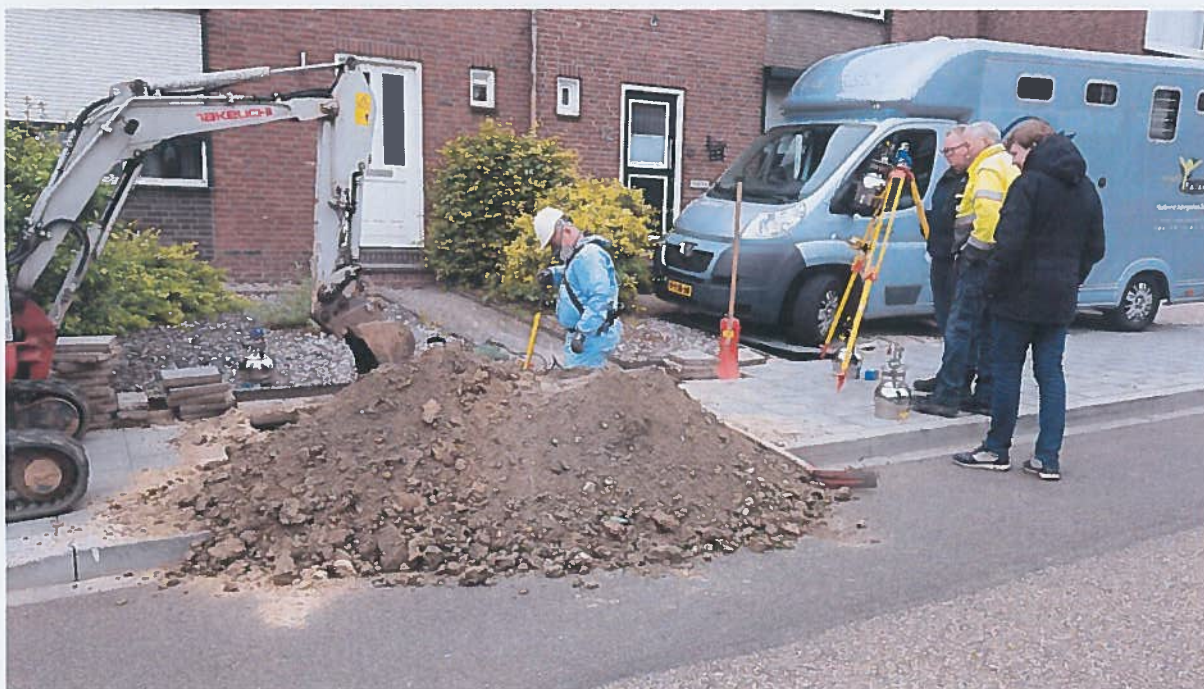
Foto locatie :

De tweede meetdag in Guttecoven was een lekkage op een koppeling waarbij een deel van de leiding vervangen werd. De werkzaamheden duurden hierdoor ook bijna een half uur langer. Bij het graven was er meer dan bij de reparatie te Elsloo een aardgas geur waarneembaar. Op beide dagen hebben de canisters die op 1 uur ingesteld stonden, het dicht gooien van het gat niet meer meegemaakt. De 2-uurscanisters hebben vrijwel alle handelingen meegemaakt.

De hele reparatie heeft ruim twee uur in beslag genomen. Het was bewolkt, ongeveer 10°C, windstil tot zwak uit variabele richtingen.

## Locatie 2

Grootte oppervlakte : ca.300-70 cm  
Meteo : Mistig bewolkt wind zwak 10°C
