# Betrouwbaarheid van elektriciteitsnetten in Nederland

## Resultaten 2018

Kenmerk: RA-ME-MVL-180009879

Datum: 12 april 2019

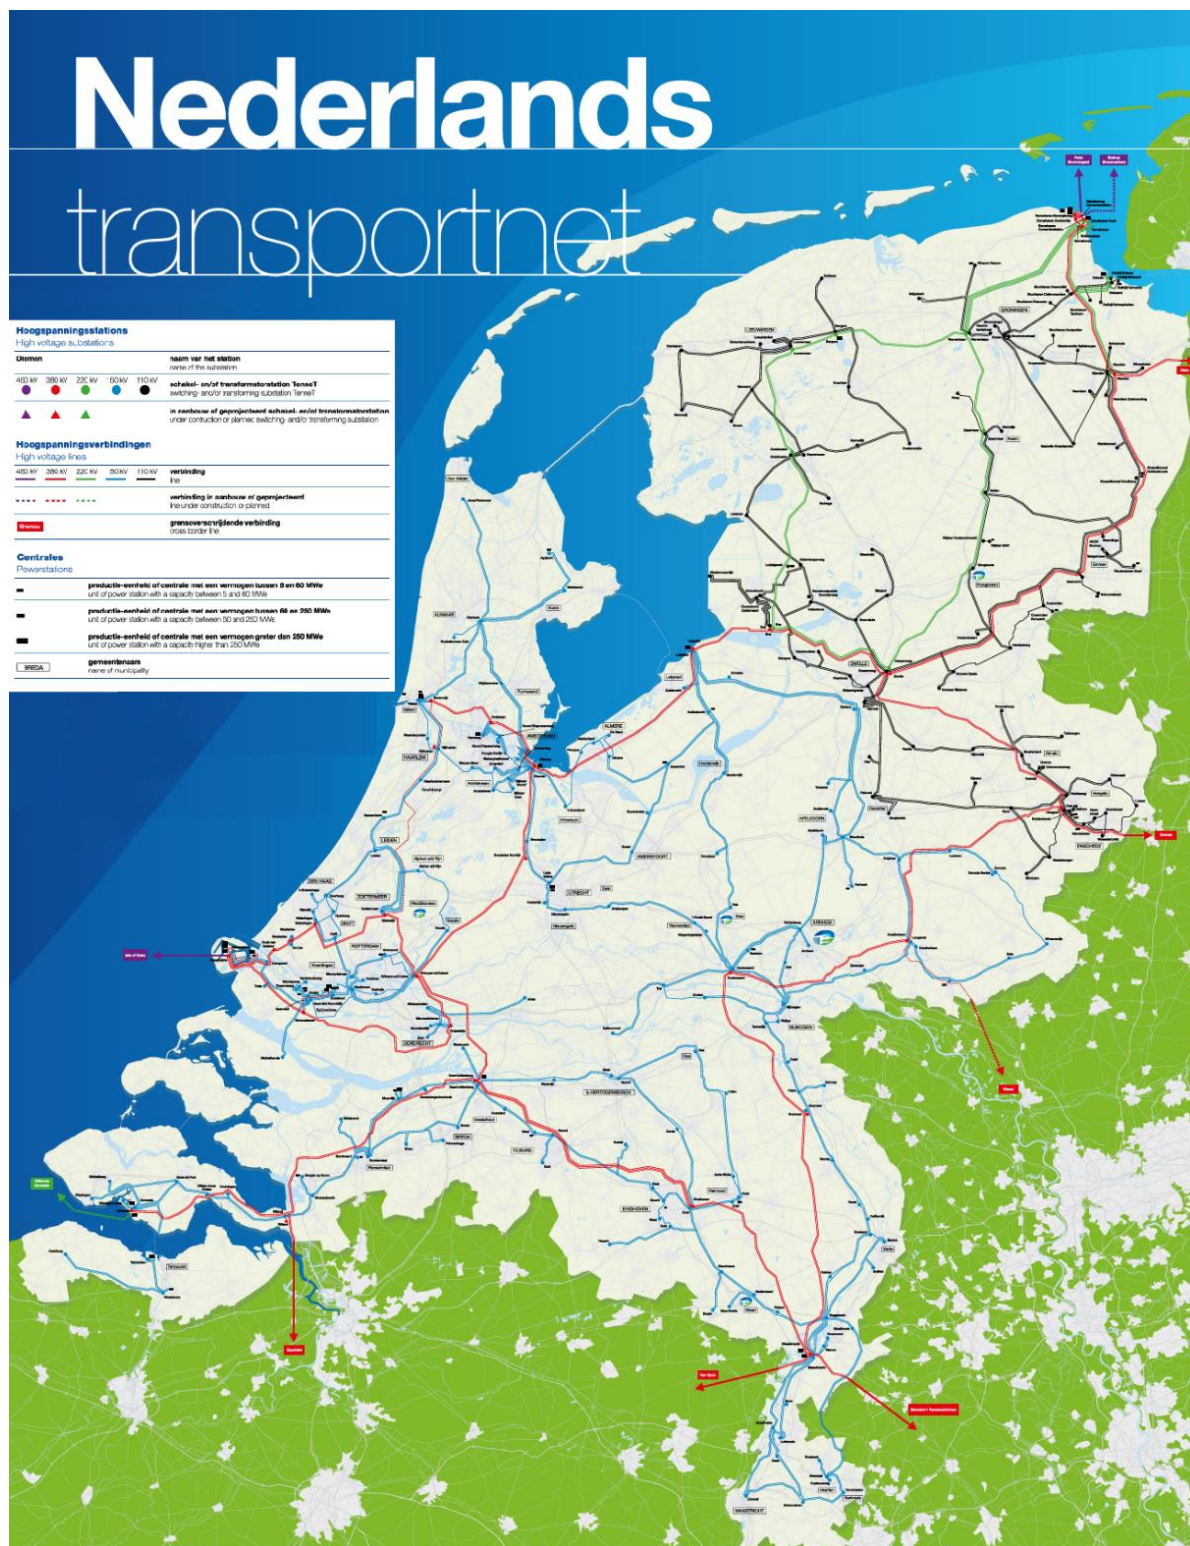
Figuur 2.1 Overzicht van het (extra) hoogspanningsnet [1].

Een verstoring in het extra hoogspanningsnet mag niet tot uitval van de energievoorziening van aangeslotenen leiden. Dit net is daarom redundant ontworpen zodat falen van of onderhoud aan een component niet leidt tot uitval van aangeslotenen. Pas als daarna nog een (cruciale) component faalt, bestaat de kans dat er spanningsuitval bij klanten ontstaat. Een overzicht van het Nederlandse (extra) hoogspanningsnet is weergegeven in figuur 2.1.

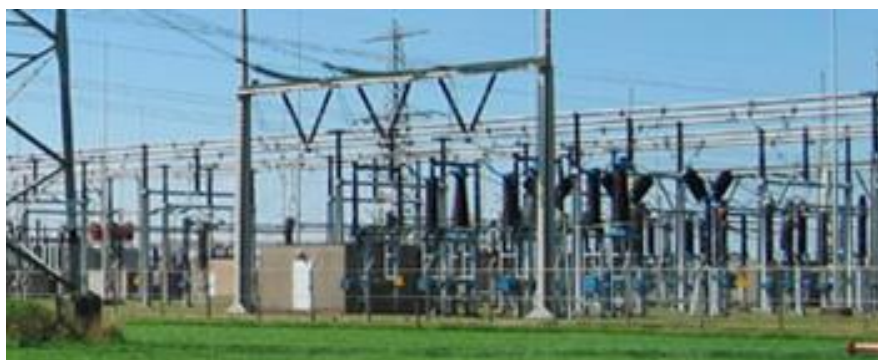
Figuur 2.2: Foto hoogspanningsstation

Het hoogspanningsnet bestaat uit 5.489 km bovengrondse lijn en 5.304 km ondergrondse kabel. In principe is ook het hoogspanningsnet redundant. Omzetting vanaf extra hoogspanning naar hoog- of middenspanning vindt plaats in hoogspanningstations, waarvan de componenten vaak in de open lucht zijn opgesteld. In figuur 2.2 is een foto van een hoogspanningsstation weergegeven.

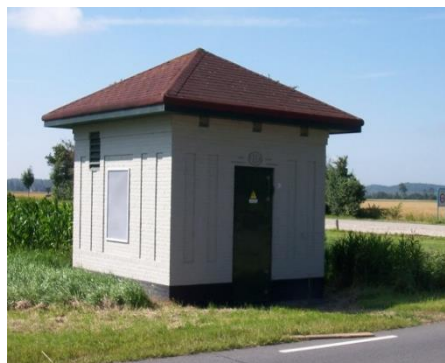
Figuur 2.4: Voorbeeld van transformatorhuisje

Een onderbreking in het laagspanningsnet heeft gemiddeld een langere onderbrekingsduur dan een storing in het middenspanningsnet. Daarnaast kan het voorkomen dat slechts één van de drie fasen wordt onderbroken. Hierdoor heeft een aantal aangeslotenen nog wel een onverstoorde levering. Het laagspanningsnet wordt gevoed vanuit het middenspanningsnet waarbij de transformatie van midden- naar laagspanning veelal gebeurt in 'transformatorhuisjes' die in woonwijken staan (zie figuur 2.4).

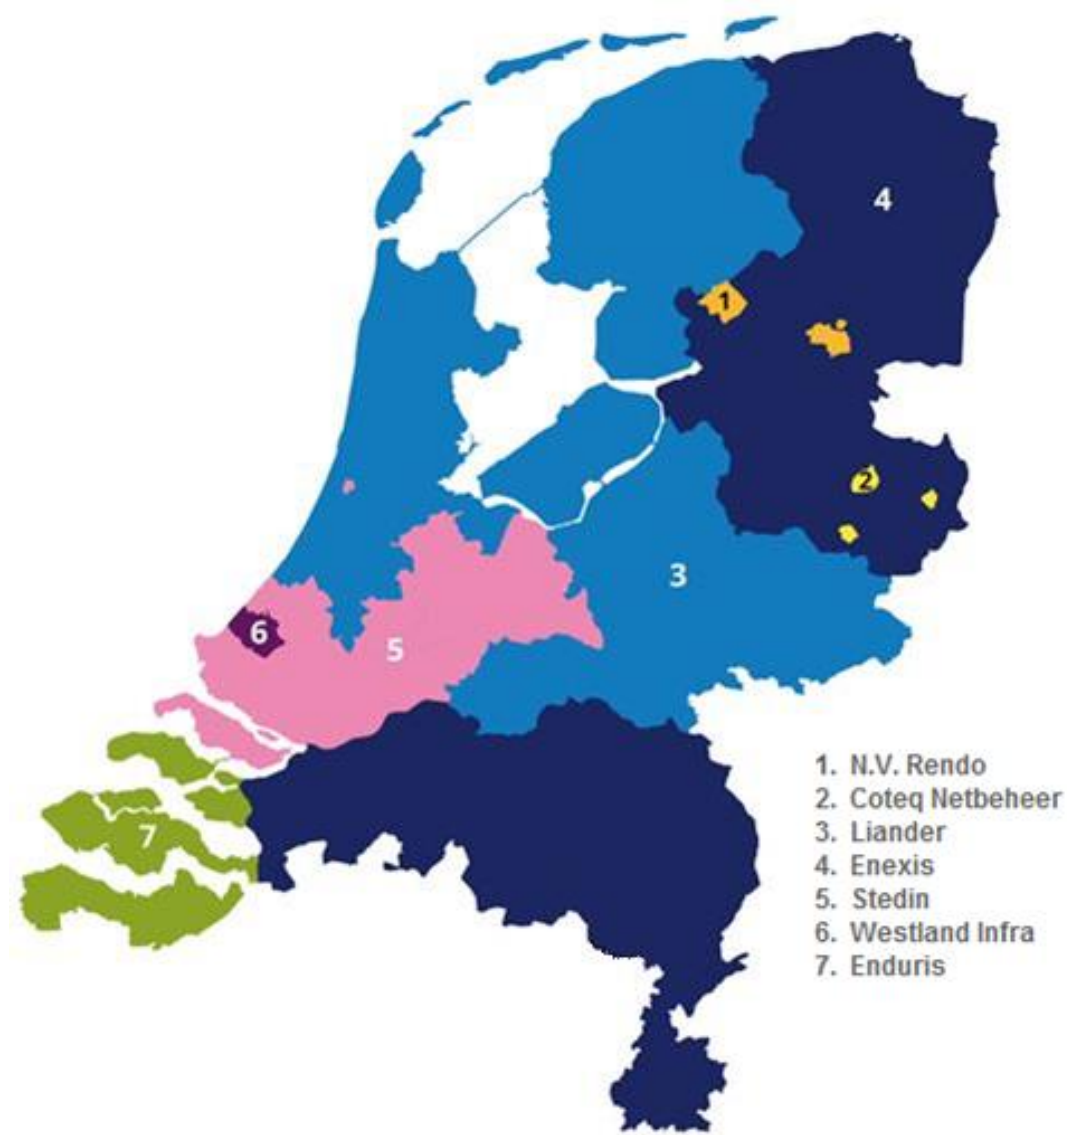
Figuur 2.5: Overzicht van regionale elektriciteitsnetbeheerders [2]

'Het (extra) hoogspanningsnet, van 110 kV en hoger, wordt beheerd door landelijke netbeheerder TenneT. Voor het beheer van midden- en laagspanningsnetten zijn zeven verschillende regionale netbeheerders verantwoordelijk. Een aantal van deze regionale netbeheerders heeft ook een eigen hoogspanningsnet in beheer met een spanning van 50 kV. Figuur 2.5 toont een overzicht van de regionale elektriciteitsnetbeheerders.

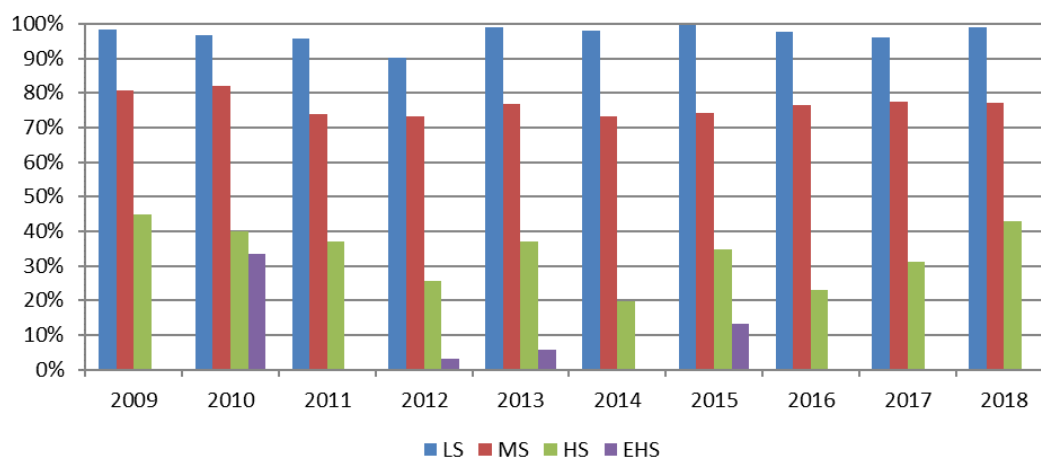
Figuur 3.2: Percentage storingen dat leidt tot een onderbreking per netvlak, 2009 – 2018

Het percentage van de storingen dat resulteerde in een onderbreking in 2018 was 43% voor het hoogspanningsnet, 77% voor het middenspanningsnet en 99% voor het laagspanningsnet. In het extra hoogspanningsnet hebben zich geen onderbrekingen voorgedaan.
