# Betrouwbaarheid van elektriciteitsnetten in Nederland

## Resultaten 2019

Movares

Datum: 15 april 2020

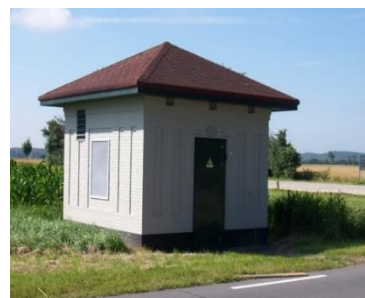
*Voorbeeld van transformatorhuisje*

Soms komt het voor dat slechts één van de drie fasen wordt onderbroken. Hierdoor heeft de klant met een 3-fasen aansluiting in het deel van het pand nog wel stroom. Het LS-net wordt gevoed vanuit het MS-net waarbij de transformatie van midden- naar laagspanning veelal gebeurt in ‘transformatorhuisjes’ die in woonwijken staan.
