# Betrouwbaarheid van gasnetten in Nederland

## Resultaten 2019

Netbeheer  
Nederland

Versie: 1.0  
Kenmerk: GT-200069  
Datum: 14 april 2020

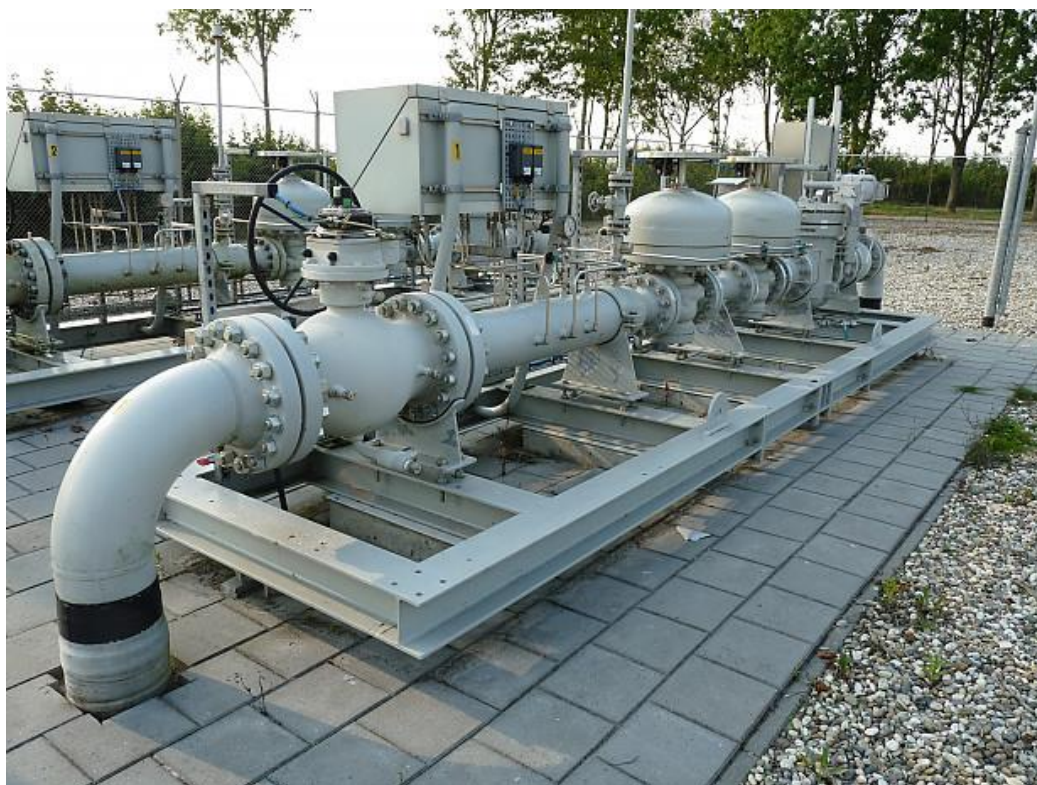
Het ondergrondse transportnet van Gasunie Transport Services transporteert gas onder een druk van 66 bar tot 80 bar over grote afstanden binnen Nederland. Daarnaast transporteren regionale netten het gas onder een lagere druk van maximaal 40 bar. Op ruim 1.100 plaatsen levert Gasunie Transport Services gas aan afnemers. De belangrijkste afnemers zijn de regionale netbeheerders, elektriciteitscentrales en grote industrieën. Gasunie Transport Services beheert ongeveer 12.000 km leidingen. Deze zijn vanaf 1963, na de ontdekking van het Slochteren-veld, aangelegd.

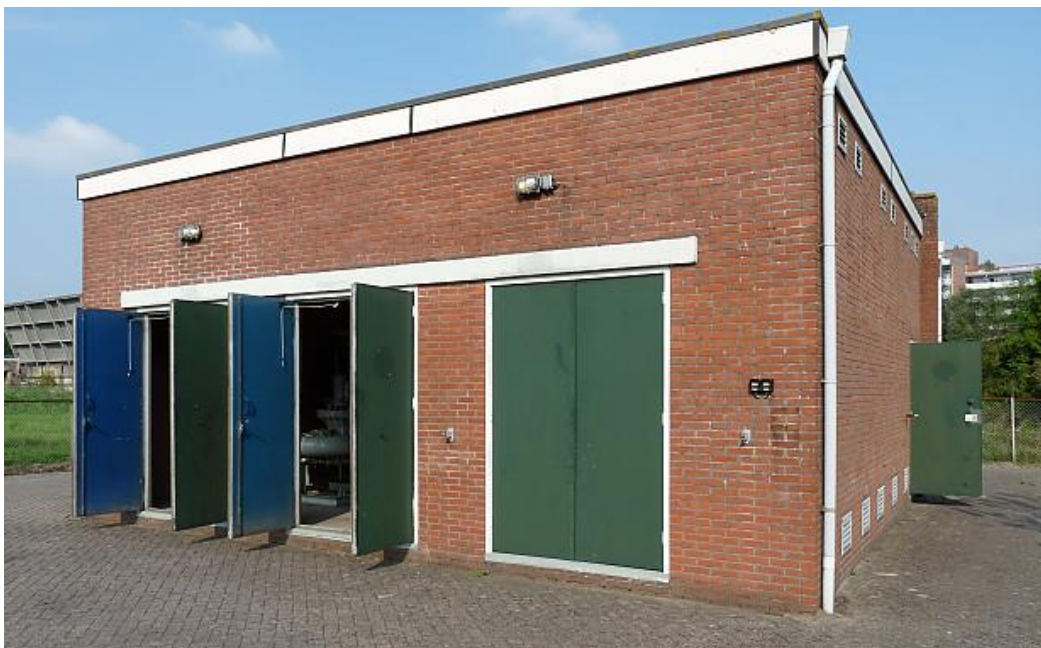
Gasunie Transport Services beheert meet- en regelstations. De belangrijkste functie van deze stations is het reduceren van de gasdruk in het landelijke transportnet naar 40 bar. De drukregelgroep op het station bestaat uit meerdere parallel geschakelde regelstraten. Naast drukreductie heeft het meet- en regelstation nog een andere functie, namelijk het odoriseren van aardgas.
